## 석면농도측정 결과보고서

석면해체·제거작업 신고번호		고양 - 20180339
신고현장	현장명(공사명·작업명)	전화번호
	덕은초 교사동 석면철거 공사	010-3536-9674
소재지		
경기도 고양시 덕양구 중앙로 176번길 18-4		
신고인	석면해체·제거업자명(상호)	고용노동부 등록번호
	주식회사 한국청정	3389

## 석면농도측정 결과표

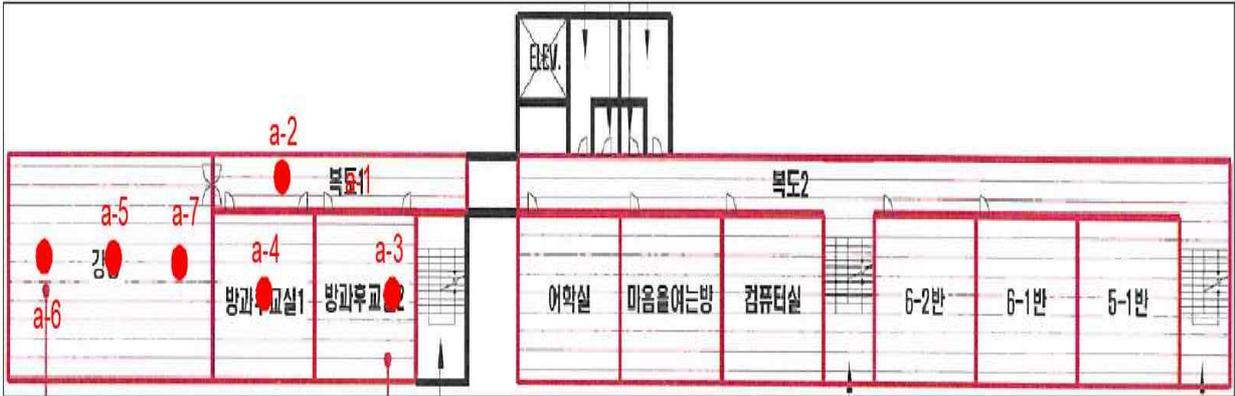
4층(강당, 복도1, 방과후교실1, 2)

측정 위치	측정시간(분)	유량(L/min)	측정농도(개/cm <sup>3</sup> )	초과여부
a-1	80	10.2	0.005	기준치 미만
a-2	80	10.4	0.004	기준치 미만
a-3	80	10.1	0.006	기준치 미만
a-4	80	10.5	0.004	기준치 미만
a-5	80	10.2	0.005	기준치 미만
a-6	80	10.3	0.004	기준치 미만
a-7	80	10.4	0.004	기준치 미만

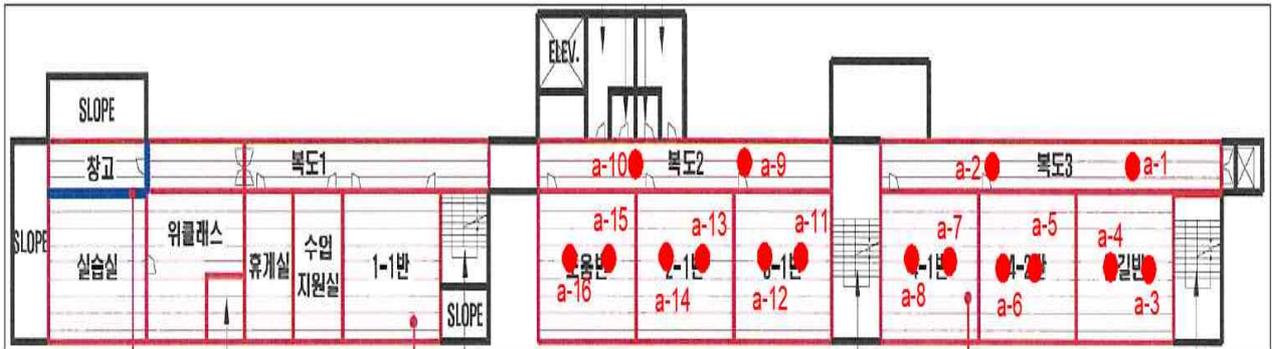
3층(창고, 실습실, 위클래스, 복도1, 휴게실, 수업지원실 1-1 제외)

측정 위치	측정시간(분)	유량(L/min)	측정농도(개/cm <sup>3</sup> )	초과여부
a-1	80	10.2	0.004	기준치 미만
a-2	80	10.4	0.003	기준치 미만
a-3	80	10.1	0.004	기준치 미만
a-4	80	10.5	0.005	기준치 미만
a-5	80	10.2	0.002	기준치 미만
a-6	80	10.3	0.004	기준치 미만
a-7	80	10.4	0.003	기준치 미만
a-8	80	10.4	0.004	기준치 미만
a-9	80	10.4	0.004	기준치 미만
a-10	80	10.2	0.003	기준치 미만
a-11	80	10.4	0.005	기준치 미만
a-12	80	10.1	0.002	기준치 미만
a-13	80	10.5	0.002	기준치 미만
a-14	80	10.2	0.003	기준치 미만
a-15	80	10.3	0.004	기준치 미만
a-16	80	10.4	0.004	기준치 미만

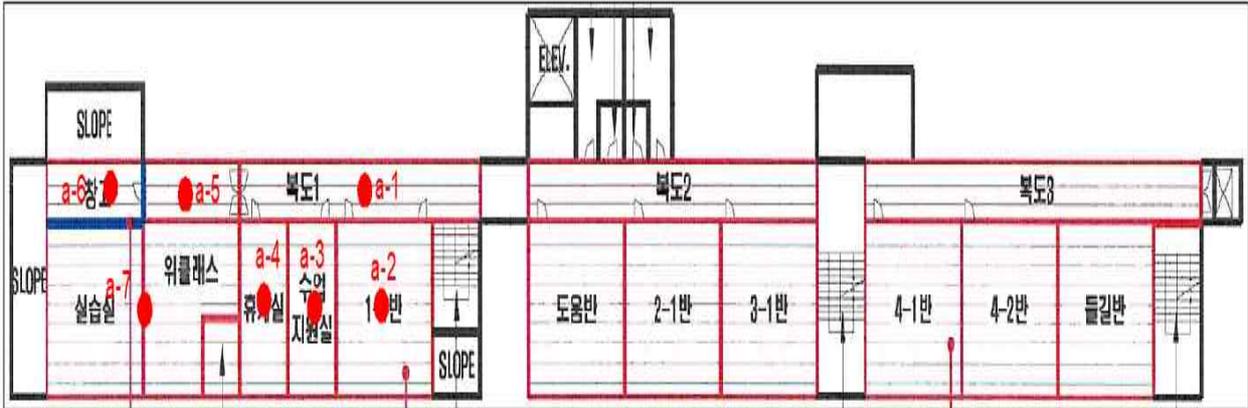
3층(창고, 실습실, 위클래스, 복도1, 휴게실, 수업지원실 1-1)

측정 위치	측정시간(분)	유량(L/min)	측정농도(개/cm <sup>3</sup> )	초과여부
a-1	80	10.2	0.002	기준치 미만
a-2	80	10.4	0.003	기준치 미만
a-3	80	10.1	0.002	기준치 미만
a-4	80	10.5	0.003	기준치 미만
a-5	80	10.2	0.003	기준치 미만
a-6	80	10.3	0.005	기준치 미만
a-7	80	10.4	0.004	기준치 미만

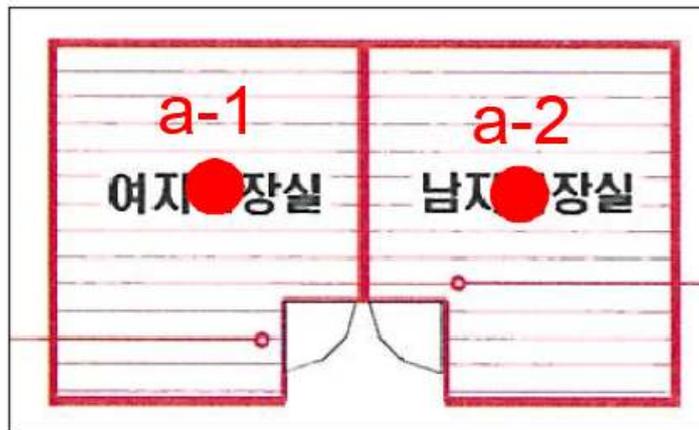
외부화장실

측정 위치	측정시간(분)	유량(L/min)	측정농도(개/cm <sup>3</sup> )	초과여부
a-1	80	10.2	0.003	기준치 미만
a-2	80	10.4	0.002	기준치 미만

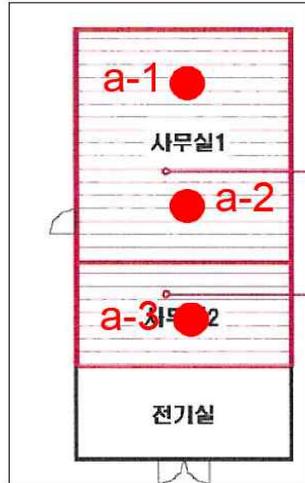
외부참고

측정 위치	측정시간(분)	유량(L/min)	측정농도(개/cm <sup>3</sup> )	초과여부
a-1	80	10.2	0.004	기준치 미만
a-2	80	10.4	0.003	기준치 미만
a-3	80	10.1	0.003	기준치 미만

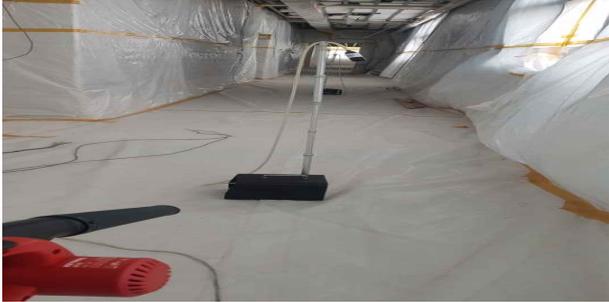
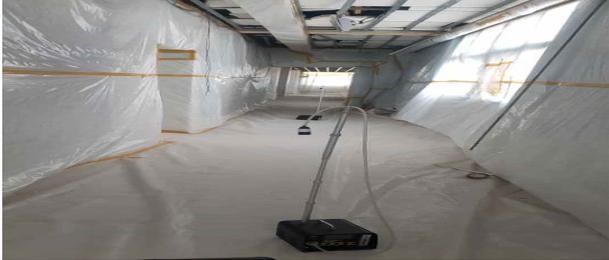
항목	(실내) 석면 해체·제거작업 완료 후 석면농도 측정		공간명: 4층 복도1
측정 시간	시작 08 : 20	종료 10 : 00	
투입 장비	종류 SARA - 5100	수량 2ea	
촬영 대상	① 석면 농도 측정 사진(시료채취기, 분진비산용 송풍기 등) ② 석면 농도 측정시 음압 측정사진

위치: 4층 복도 1 분석결과(기준 0.01개/cm³ 이하): a-1 : 0.005 , a-2 : 0.004	작업일 (2019 . 01. 15.)

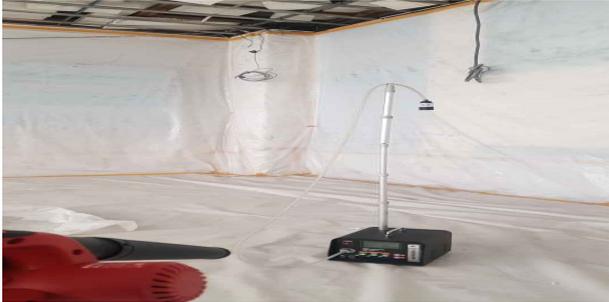
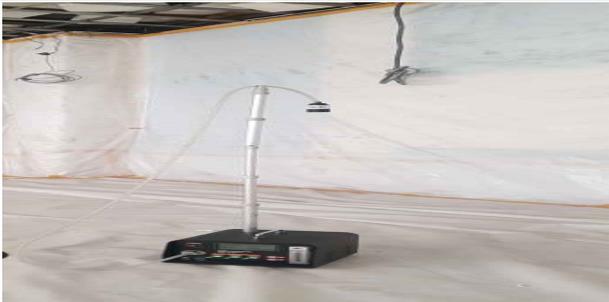
항목	(실내) 석면 해체·제거작업 완료 후 석면농도 측정		공간명: 방과후 교실 2
측정 시간	시작 08 : 20	종료 10 : 00	
투입 장비	종류 SARA - 5100	수량 1ea	
촬영 대상	① 석면 농도 측정 사진(시료채취기, 분진비산용 송풍기 등) ② 석면 농도 측정시 음압 측정사진

위치: 4층 방과후 교실 2	분석결과(기준 0.01개/cm³ 이하): a-4 : 0.004	작업일 (2019 . 01. 15.)

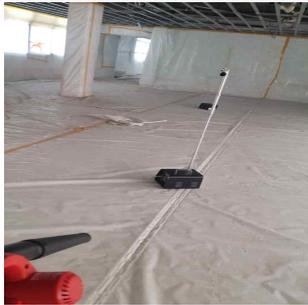
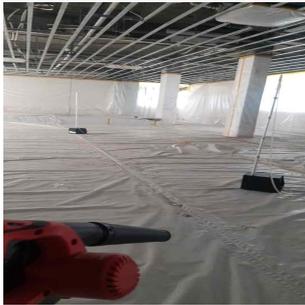
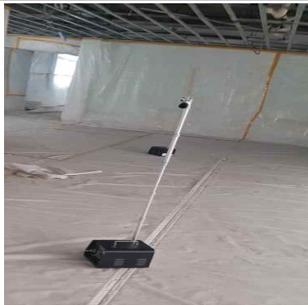
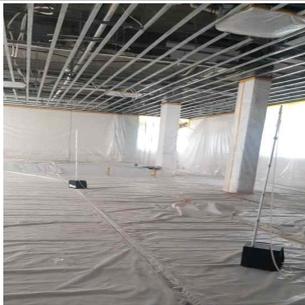
항목	(실내) 석면 해체·제거작업 완료 후 석면농도 측정	공간명: 강당
측정 시간	시작 08 : 20	종료 10 : 00
투입 장비	종류 SARA - 5100	수량 3ea
촬영 대상	① 석면 농도 측정 사진(시료채취기, 분진비산용 송풍기 등) ② 석면 농도 측정시 음압 측정사진

작업일 (2019 . 01. 15.)
	위치: 4층 강당	분석결과(기준 0.01개/cm³ 이하): a-5 : 0.005, a-6 : 0.004, a-7 : 0.004

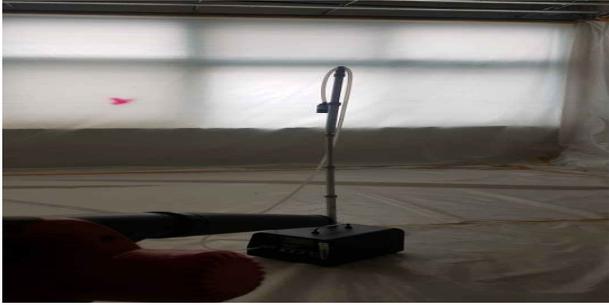
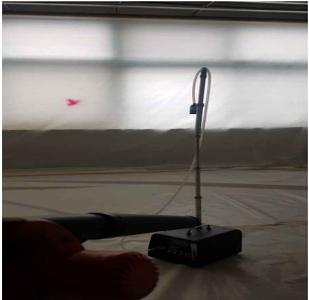
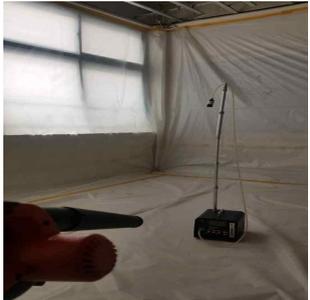
항목	(실내) 석면 해체·제거작업 완료 후 석면농도 측정		공간명: 3층 도움반
측정 시간	시작 11 : 10	종료 12 : 50	
투입 장비	종류 SARA - 5100	수량 2ea	
촬영 대상	① 석면 농도 측정 사진(시료채취기, 분진비산용 송풍기 등) ② 석면 농도 측정시 음압 측정사진

위치: 3층 도움반	분석결과(기준 0.01개/cm³ 이하): a-15 : 0.004, a-16 : 0.004	작업일 (2019 . 01. 15.)

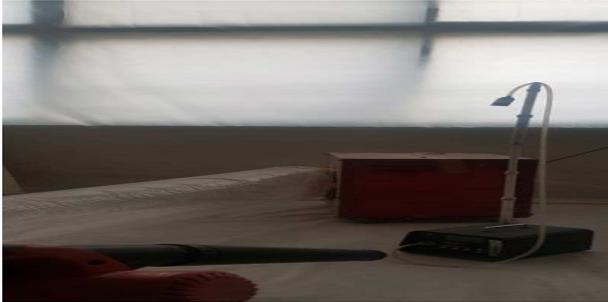
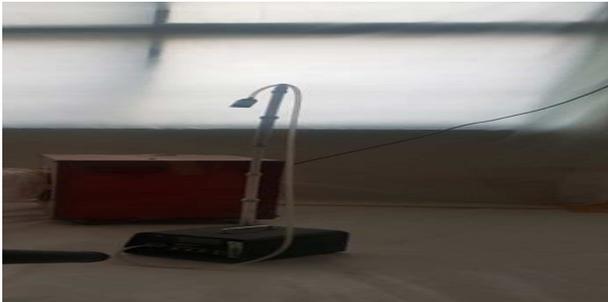
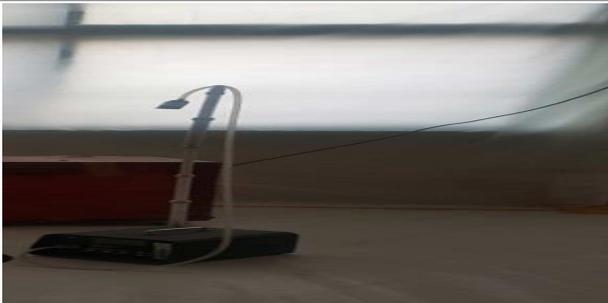
항목	(실내) 석면 해체·제거작업 완료 후 석면농도 측정		공간명: 3층 수업지원실
측정 시간	시작 13 : 00	종료 14 : 40	
투입 장비	종류 SARA - 5100	수량 1ea	
촬영 대상	① 석면 농도 측정 사진(시료채취기, 분진비산용 송풍기 등) ② 석면 농도 측정시 음압 측정사진

위치: 3층 수업지원실	수량: 1	작업일 (2019 . 01. 15)
에어샘 플러 설치 및 가동

위치: 3층 수업지원실	분석결과(기준 0.01개/cm³ 이하): a-3 : 0.002	작업일 (2019 . 01. 15.)

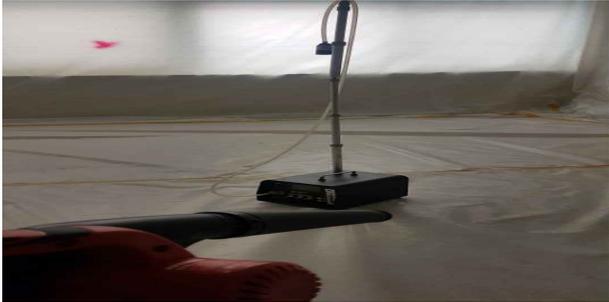
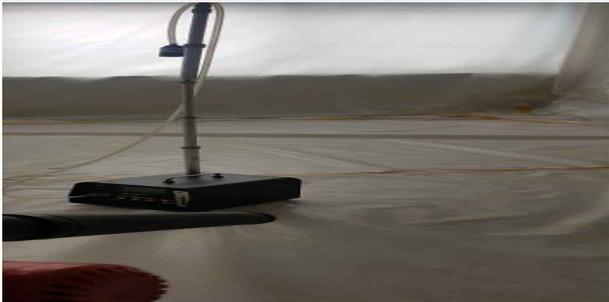
항목	(실내) 석면 해체·제거작업 완료 후 석면농도 측정		공간명: 3층 휴게실
측정 시간	시작 13 : 00	종료 14 : 40	
투입 장비	종류 SARA - 5100	수량 1ea	
촬영 대상	① 석면 농도 측정 사진(시료채취기, 분진비산용 송풍기 등) ② 석면 농도 측정시 음압 측정사진

위치: 3층 휴게실	분석결과(기준 0.01개/cm³ 이하): a-4 : 0.003	작업일 (2019 . 01. 15.)
